Ford F350 mit Fleetwood Caribou

Reparatur des Wasserschadens am Caribou.

Linke Spalte zeigt die Schadensbilder und Zwischenstände	Rechte Spalte zeigt die Reparatur
---	--

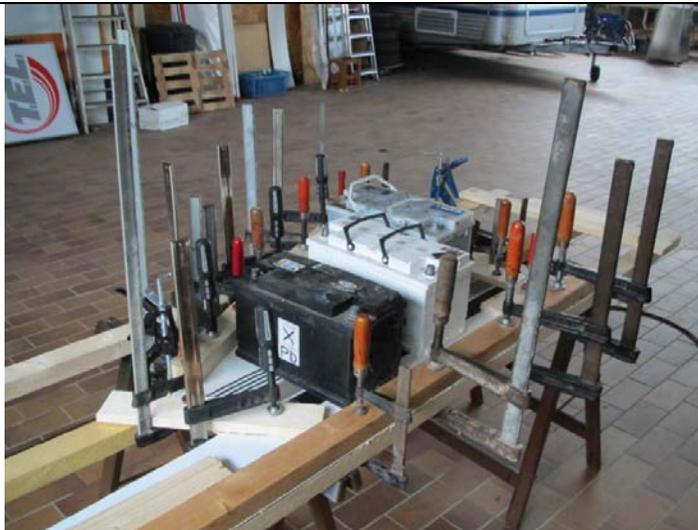
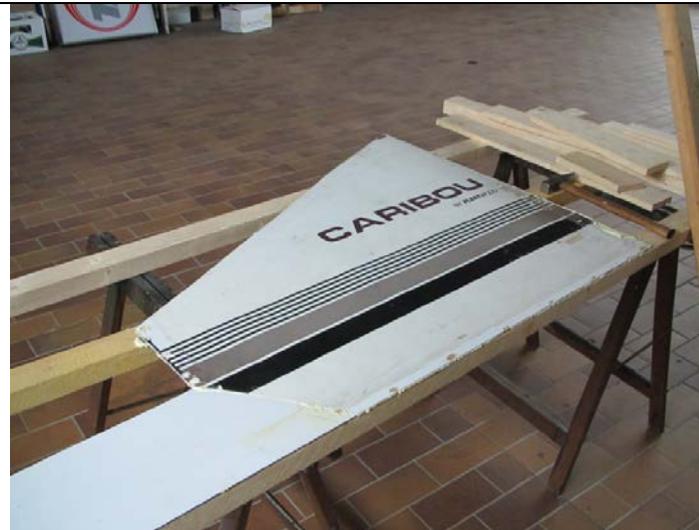
Verkleidung links oben

Verkleidung mit Holzschaden wird auf neu zugeschnittener PSP-Platte aufgeklebt.
